# 房屋安全鉴定报告

报告名称：海南省农林科技学校食堂楼（大跨度钢结构）

鉴定单位：三亚市吉奥普建设工程质量检测有限公司

报告编号: BG2025ZTJ-0249

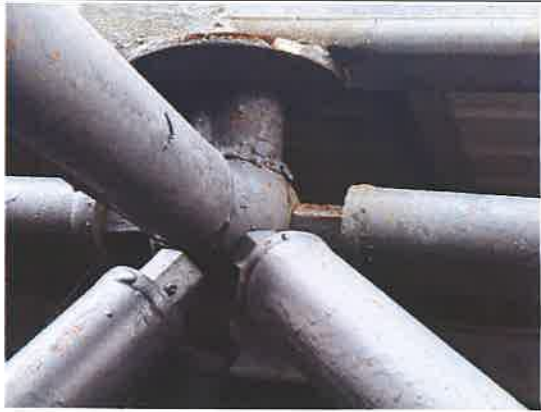
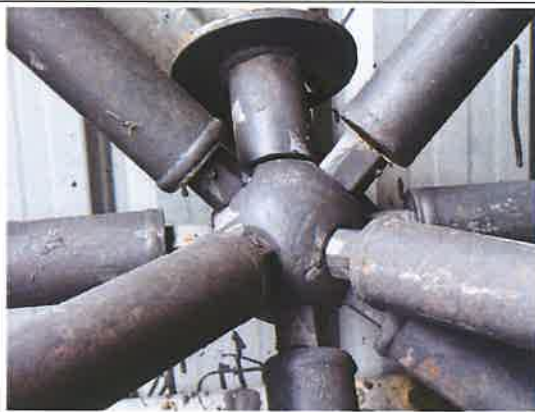
| 建筑现状完好、表面轻微锈蚀 | 建筑现状完好、表面轻微锈蚀 |

- 1、对屋面破损情况进行修复修缮处理，对屋面堆积物进行清理，确保排水系统完好。对该房屋定期进行防水处理，对钢构件定期进行防锈防火涂层处理。
- 2、建议定期对柱、梁、板等承重构件进行安全检查。
- 3、应严格将楼面活荷载控制在  $2.0kN/m^2$  以内，严禁超载使用。

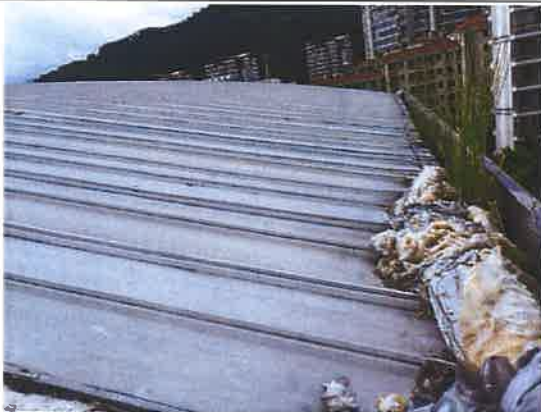
| 建筑现状完好、须清理屋面堆积物 | 彩钢膜破损须修复、须清理屋面堆积物 |

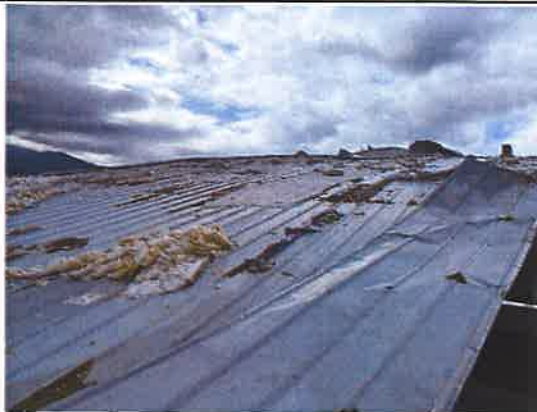
彩钢膜破损须修复、须清理屋面堆积物

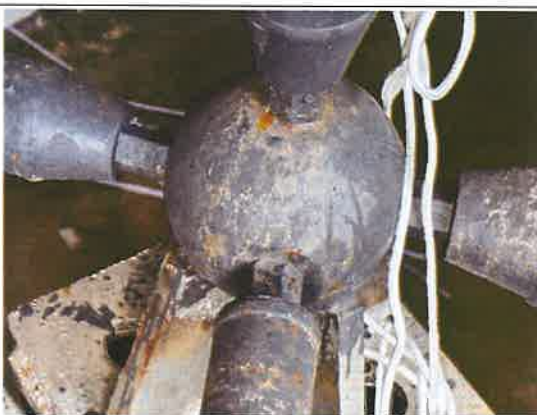
建筑现状完好、表面轻微锈蚀

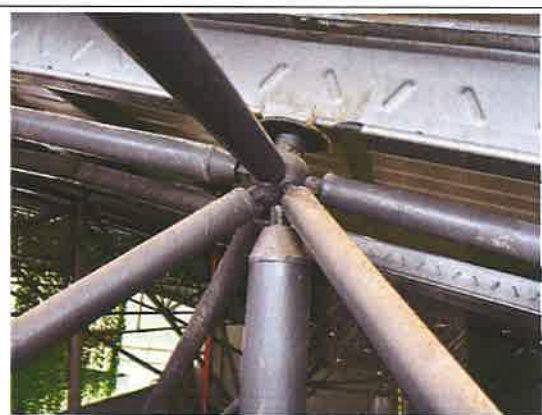
建筑现状完好、表面轻微锈蚀

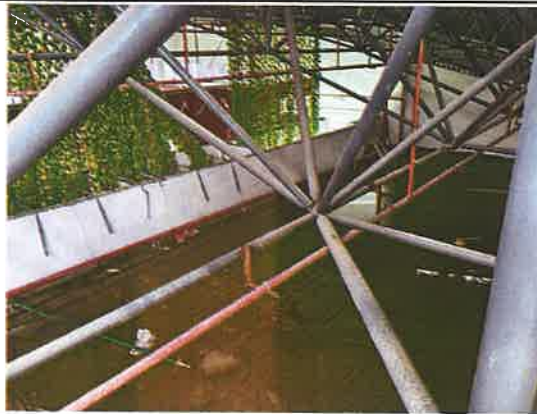
因屋面漏水导致下层积水

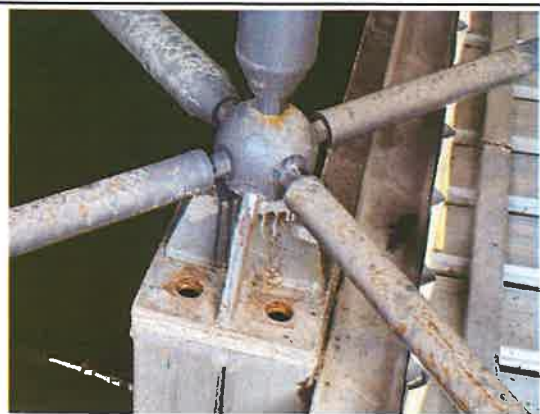
建筑现状完好、表面轻微锈蚀

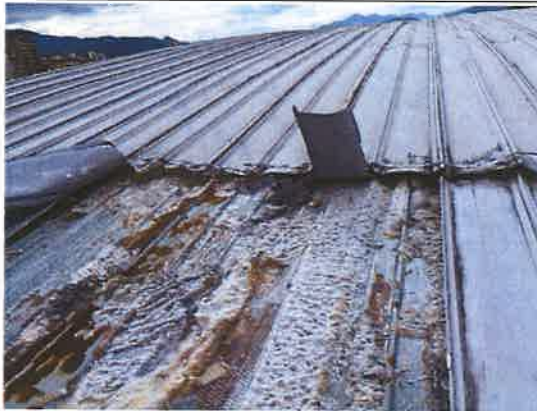
彩钢膜破损须修复、须清理屋面堆积物

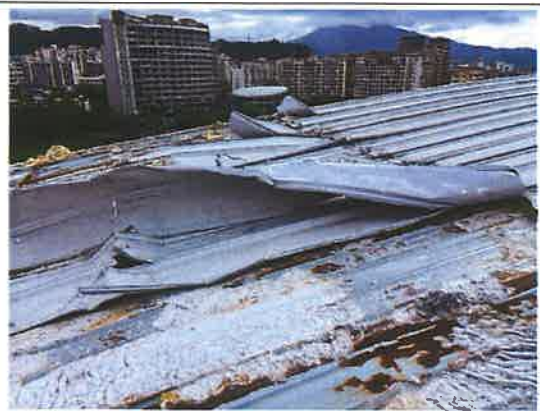
彩钢膜破损须修复、须清理屋面堆积物

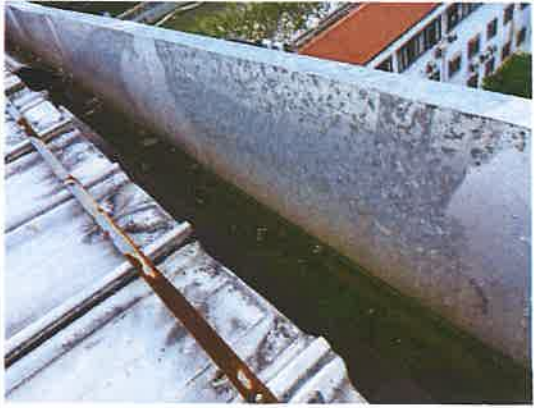
| 建筑现状完好 | 排水系统不畅严重积水 |

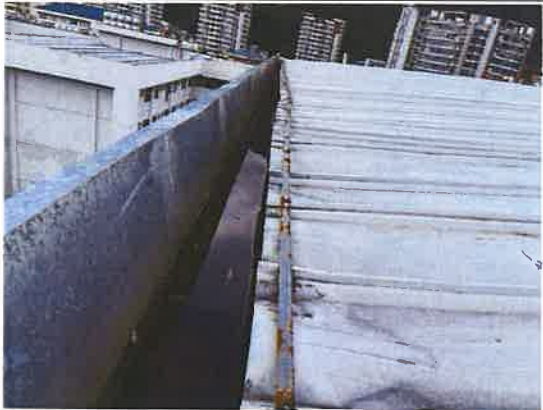
| 排水系统不畅严重积水 | 建筑现状完好 |

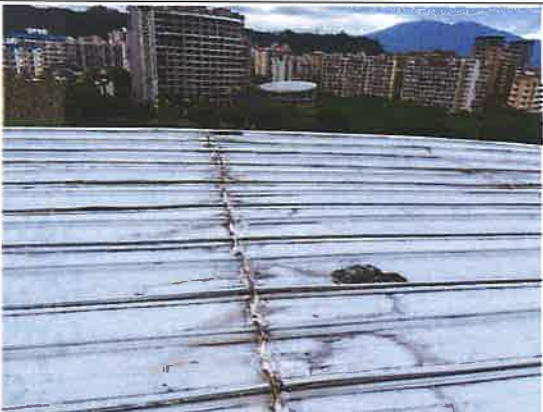
| 屋面固定彩钢瓦钢条锈蚀、螺丝缺失 | 屋面上层彩钢瓦破损 |
